**Obiectivul: EXPERTIZA TEHNICĂ
POD PE D.J.152A KM 1+317 (1+285,40) PESTE
PARAUL BERSA, IN LOCALITATEA SANCRAIUL
DE MURES, JUDEȚUL MUREŞ.**

Proiectant: INTEGRATED ROAD SOLUTIONS S.R.L.

FEBRUARIE 2020

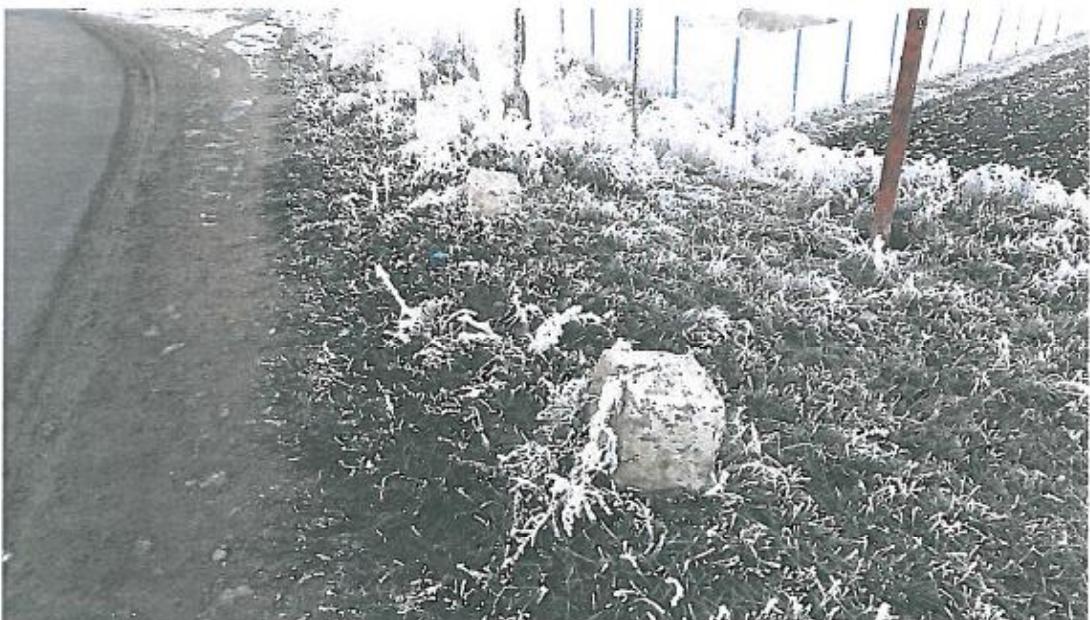
Foto 4. Parapet din beton degradat de pe rampe de acces

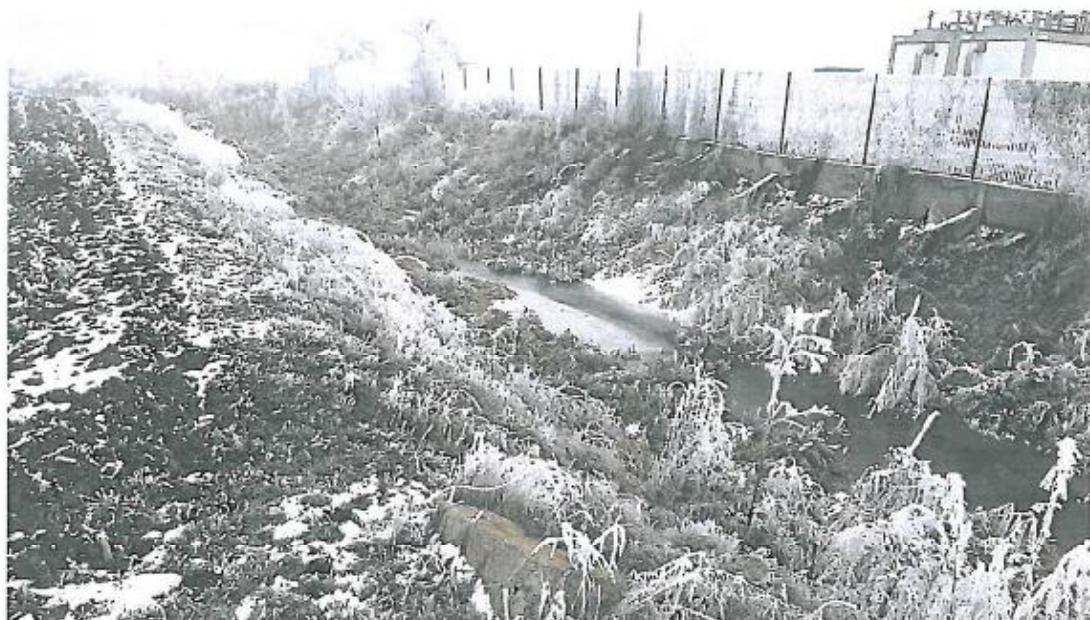
Foto 5. Vedere albie
