**EXPERTIZA TEHNICA PENTRU REABILITARE SI MODERNIZARE**

**DJ 152A, DJ 151A SI DJ 151,**

**TARGU MURES/INTERSECTIE DN 15E – LIMITA JUDET BISTRITA  
NASAUD, JUDETUL MURES**

**REACTUALIZARE**

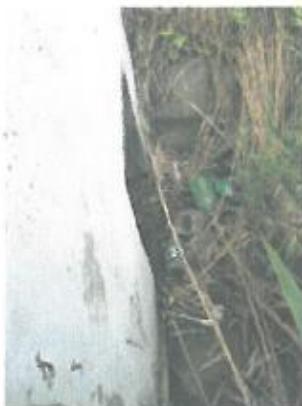
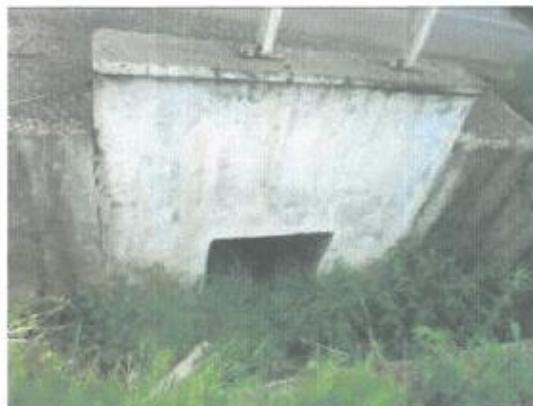
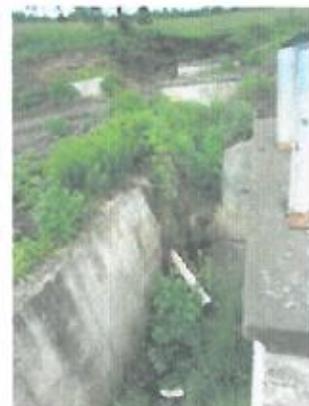
- Km 14+400 – podet prefabricat din beton, racordat cu aripi, deschidere 0.5 m, parcial colmatat - depuneri de deseuri si vegetatie;

Toate podetele mentionate sunt parțial sau total colmatate si nu asigura drenarea corespunzatoare a apelor pluviale in afara corpului drumului. Relieful din zona traversata de sectoarele de drum mentionate este colinar si de podis deluros, profilul terenului este mixt sau debleu, ceea ce impune intretinerea si curatarea podetelor pentru asigurarea drenarii corespunzatoare a apelor meteorice, precum si inlocuirea podetelor semnalate ca nefunctionale. Se vor efectua lucrari de recalibrare a santurilor de pamant astfel inca acestea sa fie decolmatate si fundul de sant sa fie adus la o cota cu minim 15 cm sub nivelul patului drumului.

- La toate podetele transversale tubulare si dalate, albiile se vor decolmata si recalibra in amonte si aval in functie de calculele hidraulice.
- Podetele transversale tubulare si dalate cercetate si inspectate vizual, prezinta fisuri sau crapaturi la timpane si la nivelul dalelor superioare ce asigura calea rutiera, astfel ca se recomanda inlocuirea tuturor podetelor transversale.
- Santurile se vor recalibra (cele din pamant).

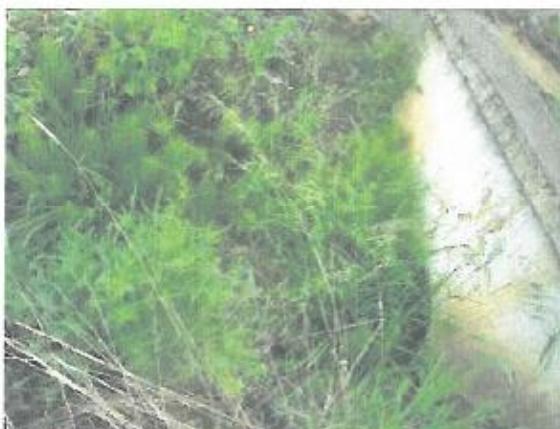
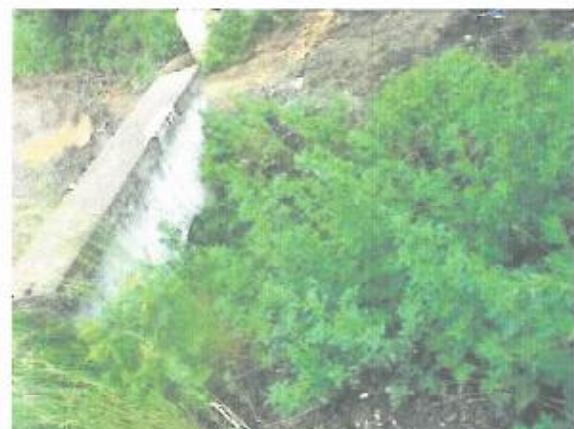
- km 14+400 - podet tubular, in santul longitudinal pe partea stanga, parcial colmatat cu vegetatie si deseuri;

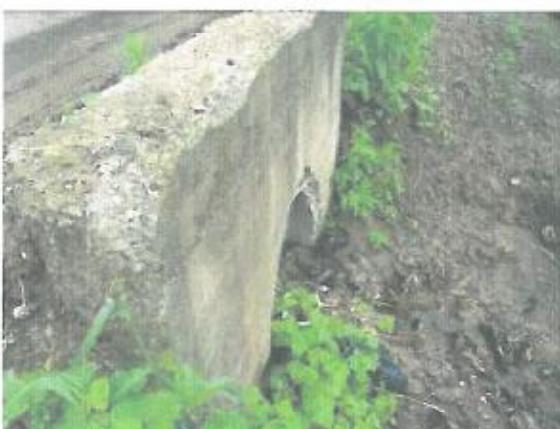
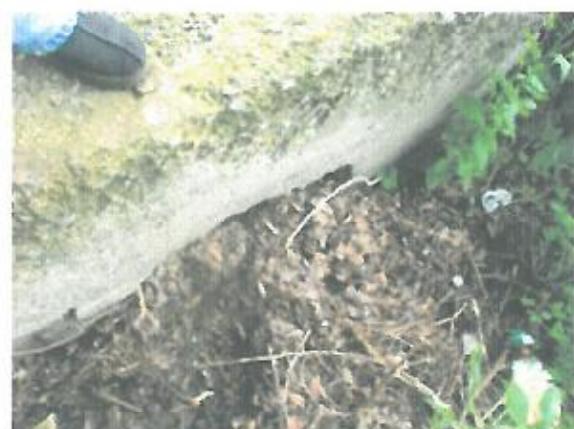
- Km 15+400 – podet tubular din beton, diametru 0.5 m, parțial colmatat, cu depuneri de deseuri și material aluvionar, timpane degradate;

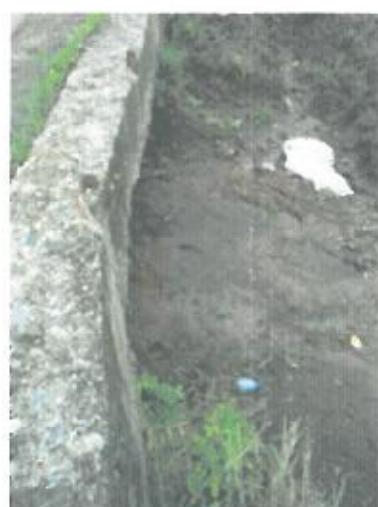
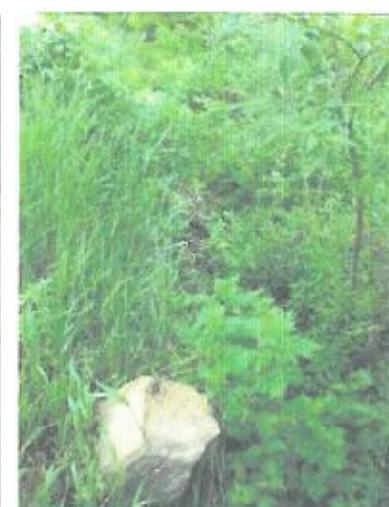
- Km 16+010 – podet tubular din beton, vegetație și depuneri de deseuri (total colmatat) pe partea dreaptă, cu deschidere 4 m;

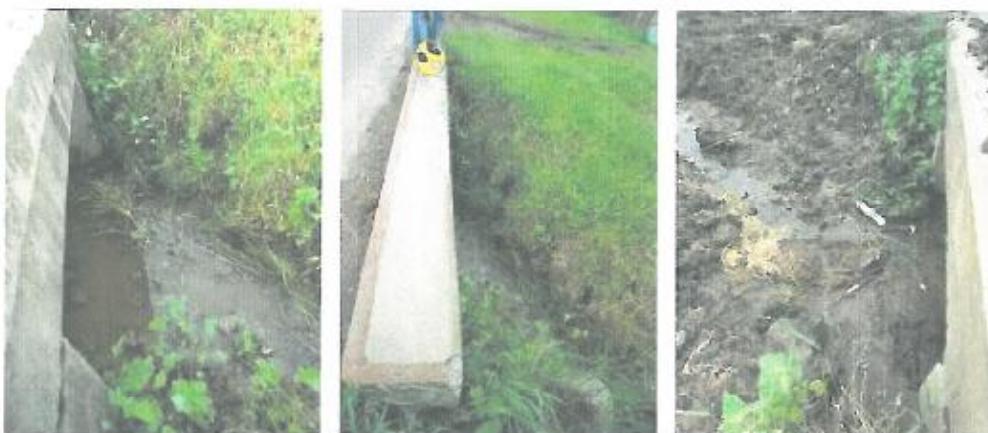
- Km 17+200 – podet dalat din beton, deschidere 2 m, parțial colmatat cu depuneri aluvionare și deseuri;

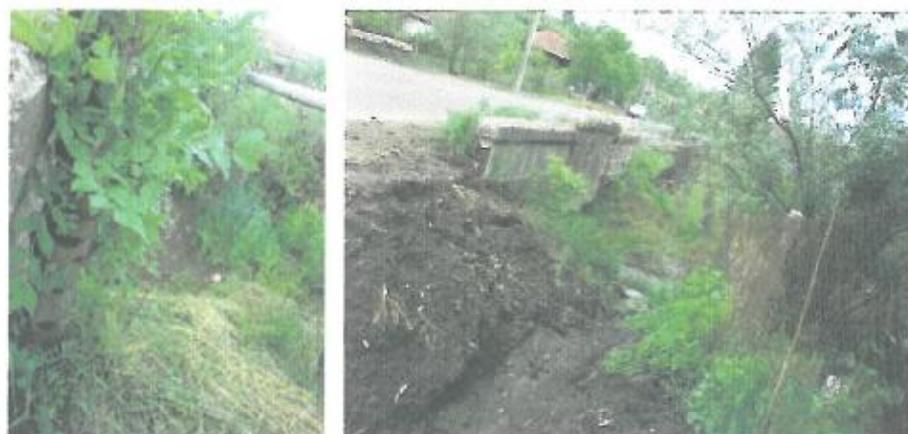
- Km 17+950 – podet prefabricat din beton, deschidere 2.8 m, depuneri de material aluvionar si deseuri;

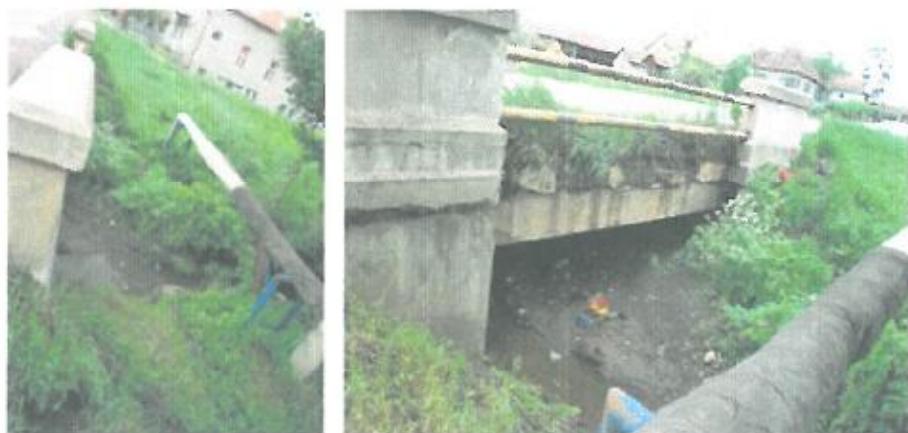
- Km 18+430 – podet dalat din beton, deschidere 3.9 m, depuneri de deseuri si material aluvionar, bordura peste dala este degradata, erodata, timpane fisurate, necesita reparatii:

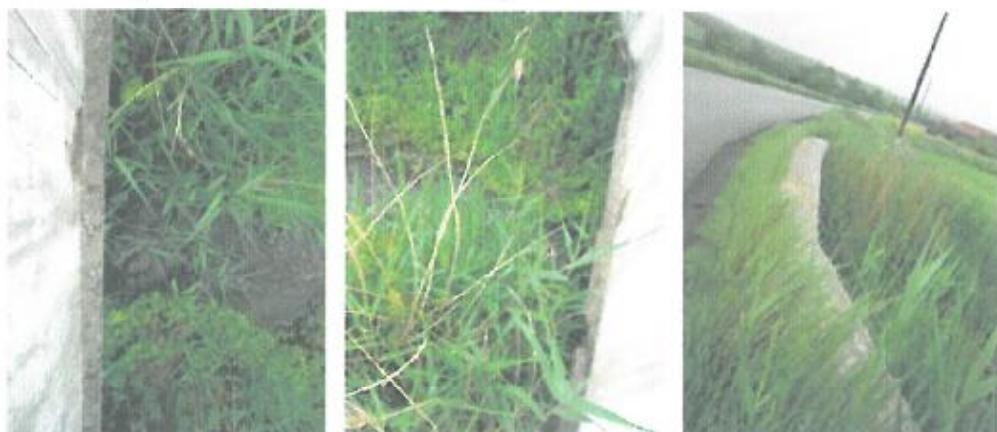
- Km 15+300 – podet prefabricat din beton, cu sectiune rectangulara, deschidere 3.5 m, colmatat cu vegetatie si material aluvionar;

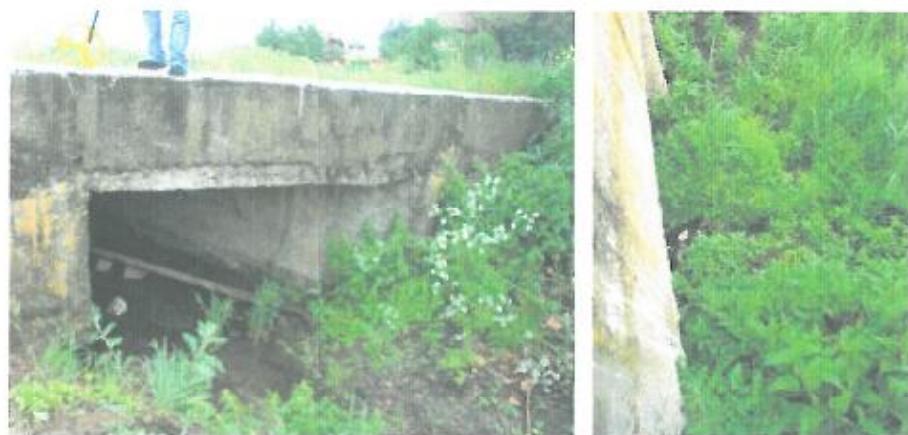
- Km 13+900 – podet dalat pentru canal irigatii, deschidere 3.3 m, cu depuneri de material aluvionar si deseuri;

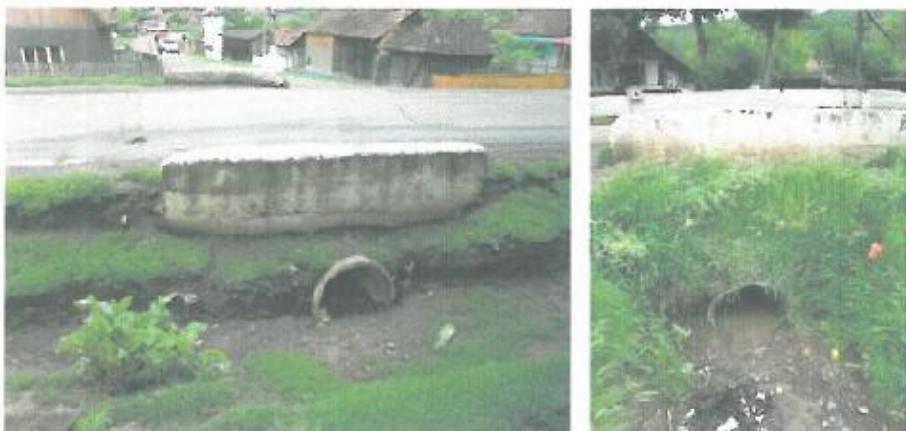
- Km 13+200 – podet tubular din beton, diametru 60 cm, parțial colmatat, depuneri deseuri;

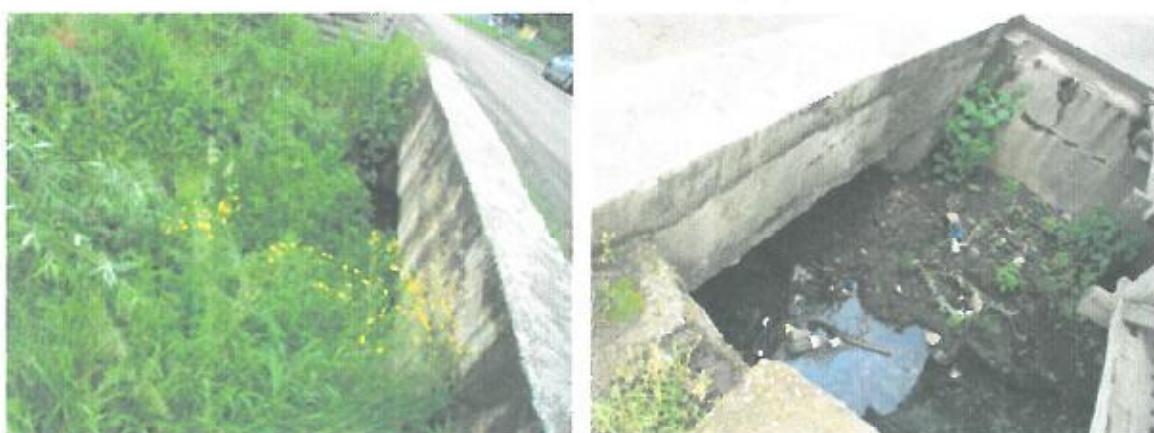
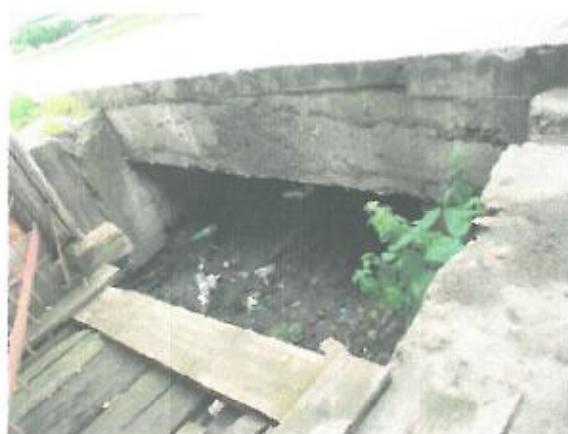
- Km 12+600 – podet dalat, deschidere 3.3 m, parțial colmatat cu depuneri de deseuri si material aluvionar, cu camera de cadere pe partea dreapta;

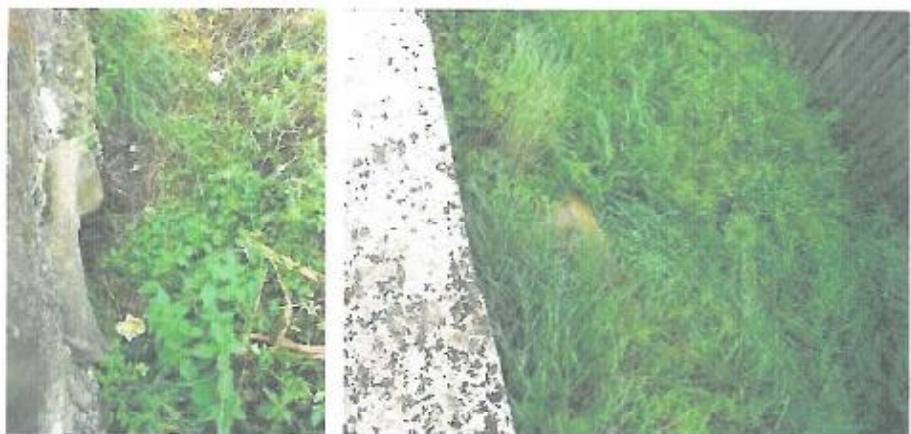
- Km 11+000 – podet tubular din beton, diametru 70 cm, partial colmatat, depuneri de material aluvionar si deseuri;

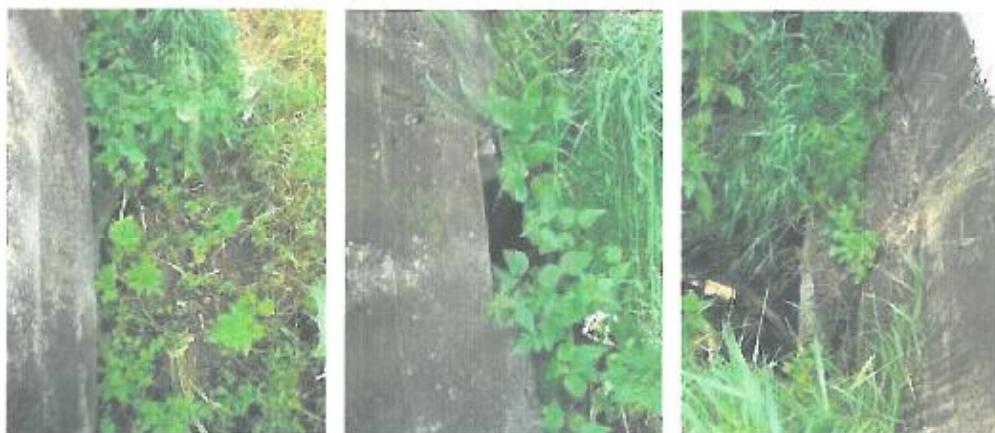
- Km 10+600 – podet tubular din beton, diametru 50 cm stanga, deschidere rectangulara dreapta, partial colmatat, depuneri de material aluvionar si deseuri;

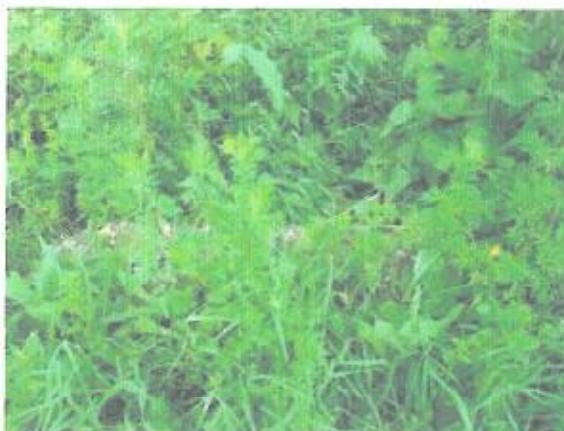
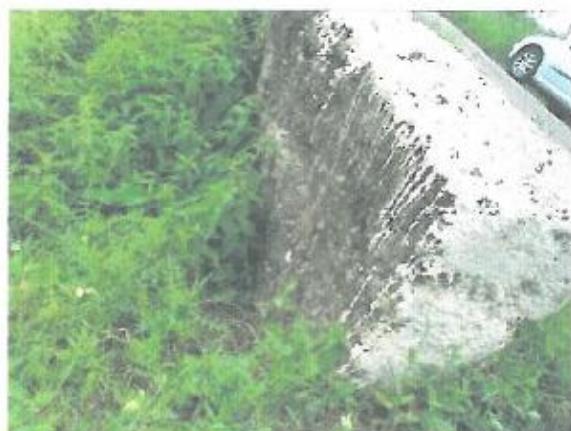
- Km 9+800 – podet din beton, rectangular, total colmatat, cu vegetatie;

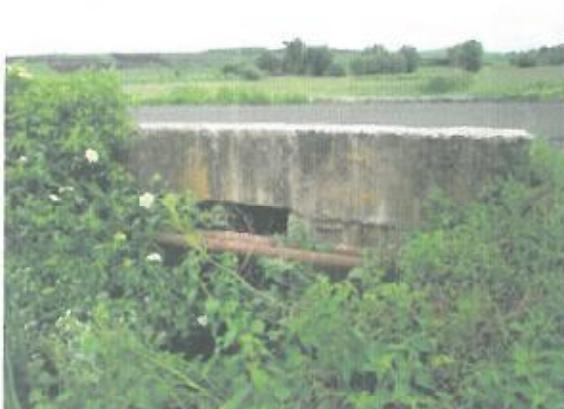
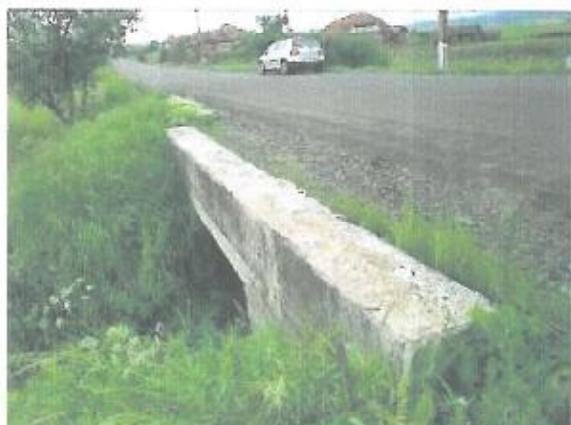
- Km 6+300 – podet dalat, deschidere 2 m, partial colmatat, depuneri material aluvionar si vegetatie;

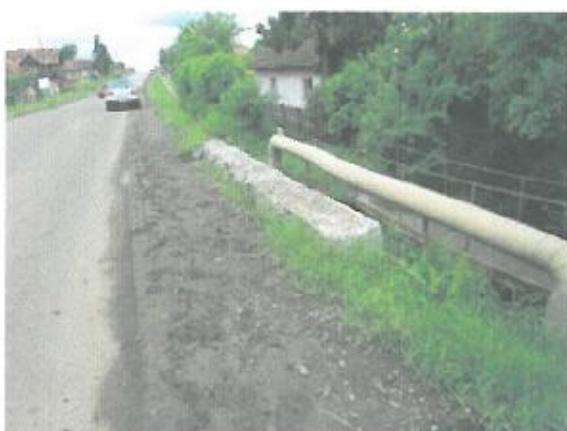
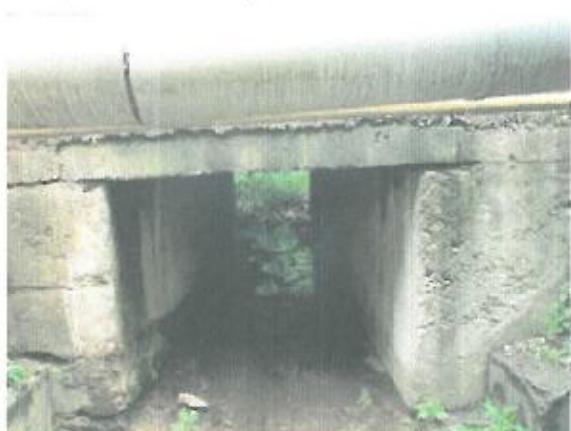
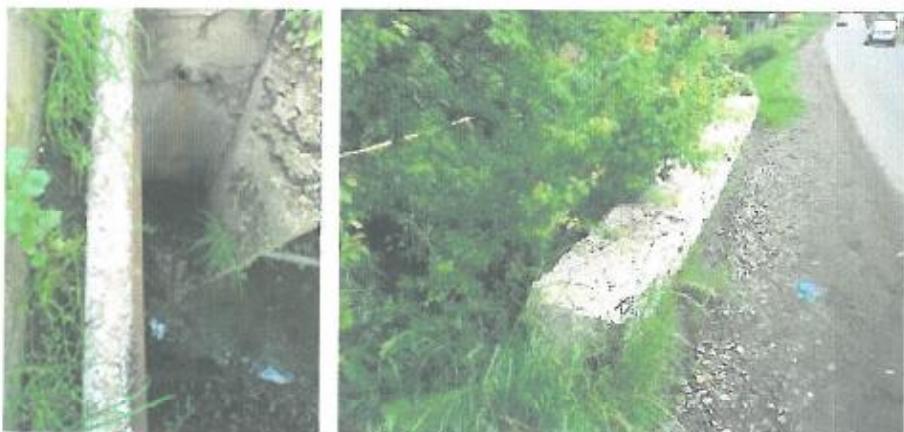
- Km 5+000 – podet dalat, deschidere 2 m, in stare buna;

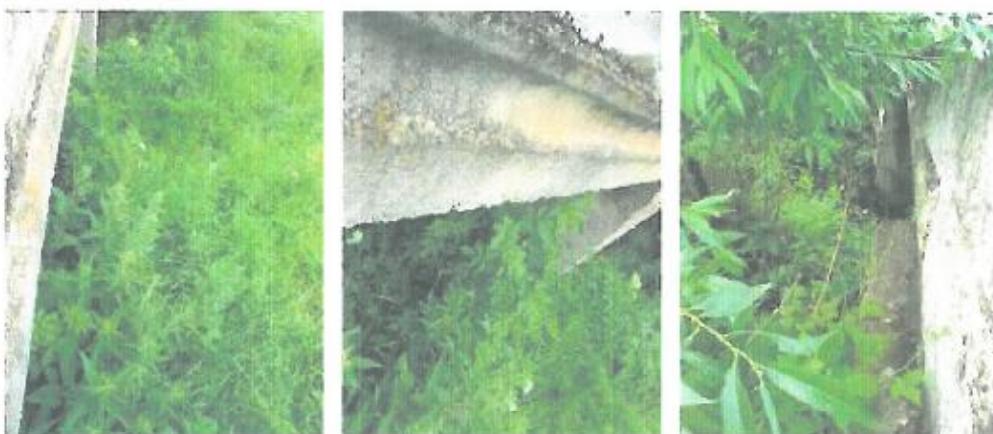
- Km 31+700 – podet dalat, deschidere 4 m, partial colmatat;

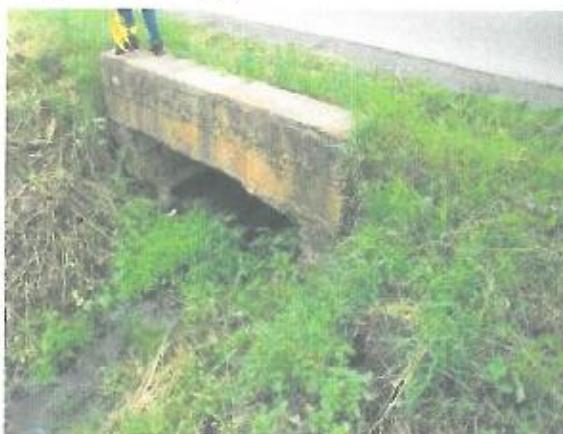
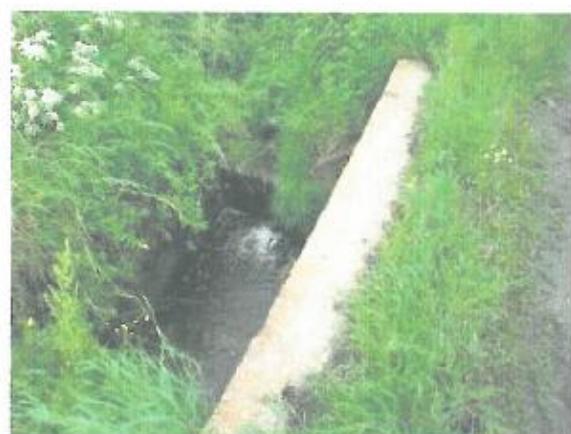
- Km 35+100 – podet din beton, rectangular, deschidere 1.2 m, camera de cadere pe partea stanga;

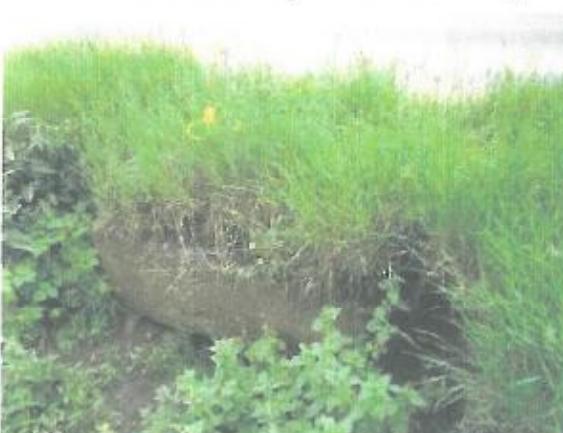
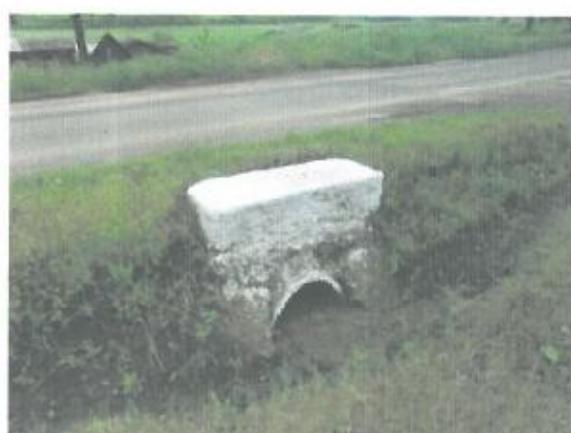
- Km 35+900 – podet tubular metalic, colmatat pe partea dreapta cu depunere de material aluvionar, diametru 60 cm;

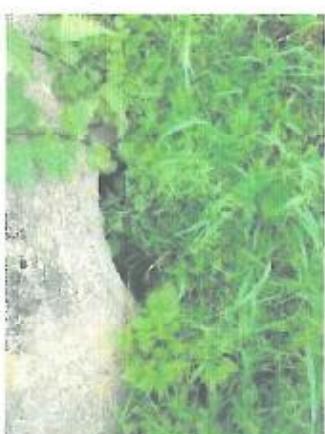
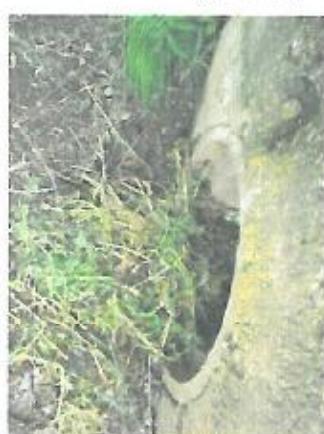
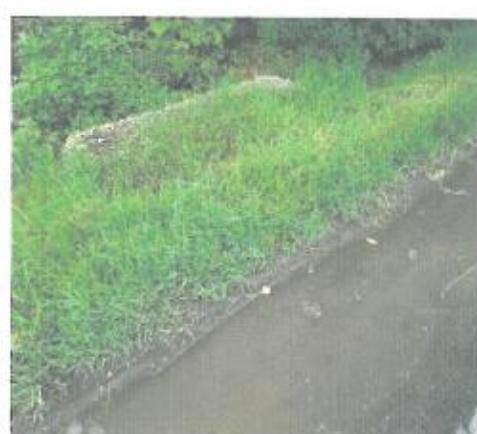
- Km 36+100 – podet tubular din beton, diametru 60 cm, parcial colmatat, cu depunerile de material aluvionar si vegetatie;

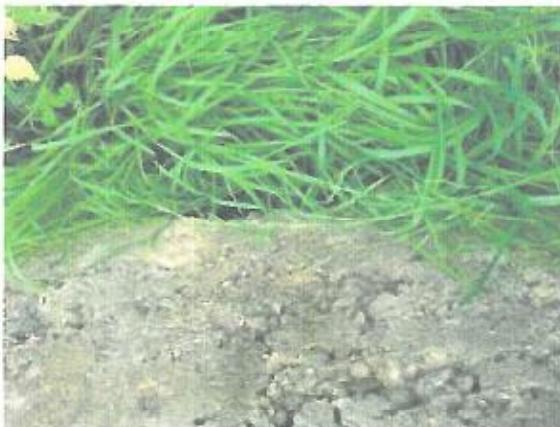
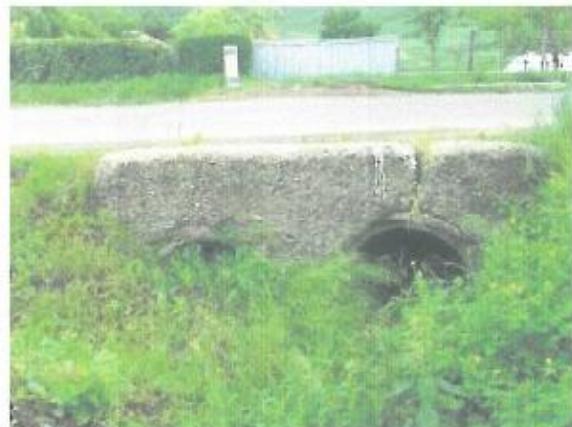
- Km 36+200 – baterie podete tubulare din beton, diametru 60 cm (total colmatat pe partea dreapta), respectiv 130 cm (partial colmatat pe partea dreapta), timpan pe partea stanga crapat, necesita inlocuire;

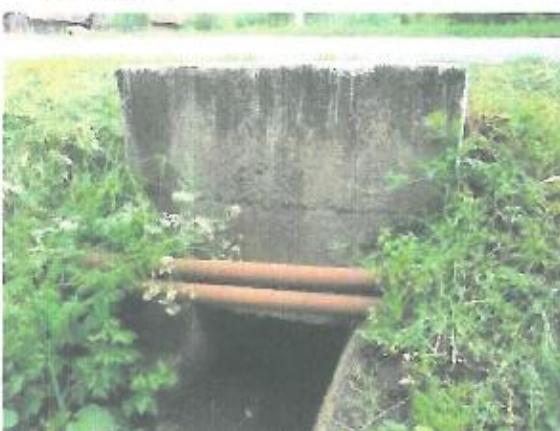
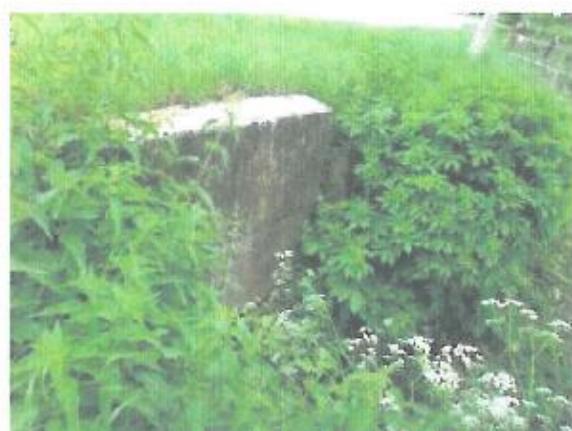
- Km 37+380 – podet din beton, cu sectiune rectangulara, deschidere 1 m, partial colmatat;

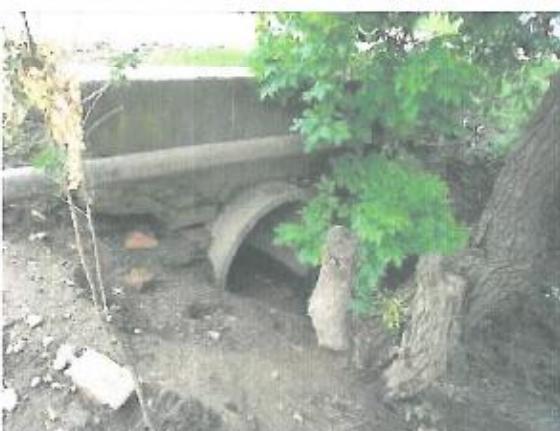
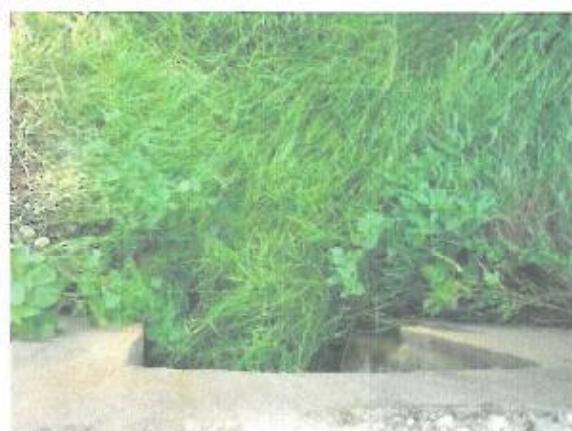
- Km 38+200 – podet tubular din beton, deschidere 1.3 m/ dreapta, respectiv sectiune rectangulara, deschidere 1 m/ stanga;

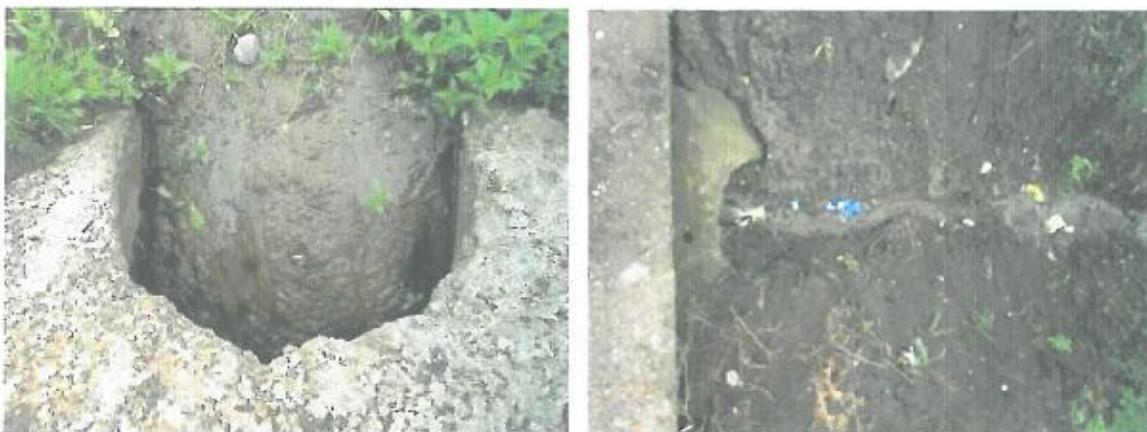
- Km 41+350 – podet ovoidal din beton, deschidere 60 cm, cu depunere de material aluvionar si deseuri;

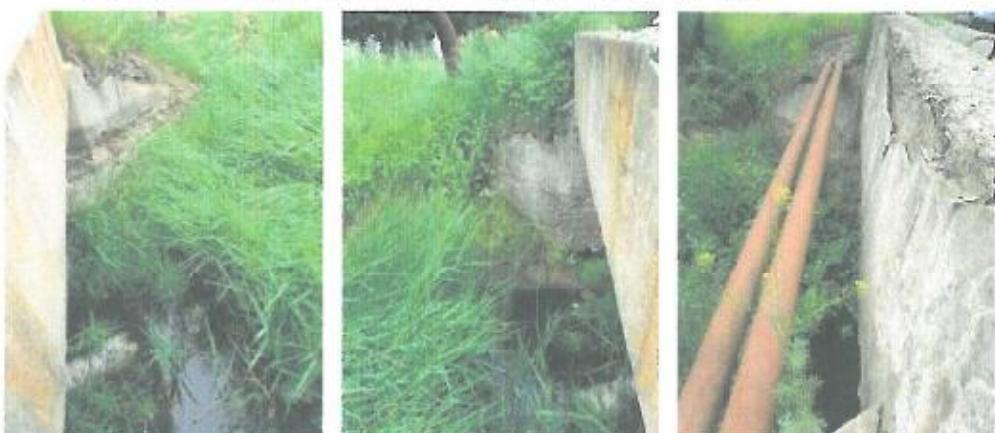
- Km 42+400 – podet dalat, deschidere 4 m, racordat cu aripi;

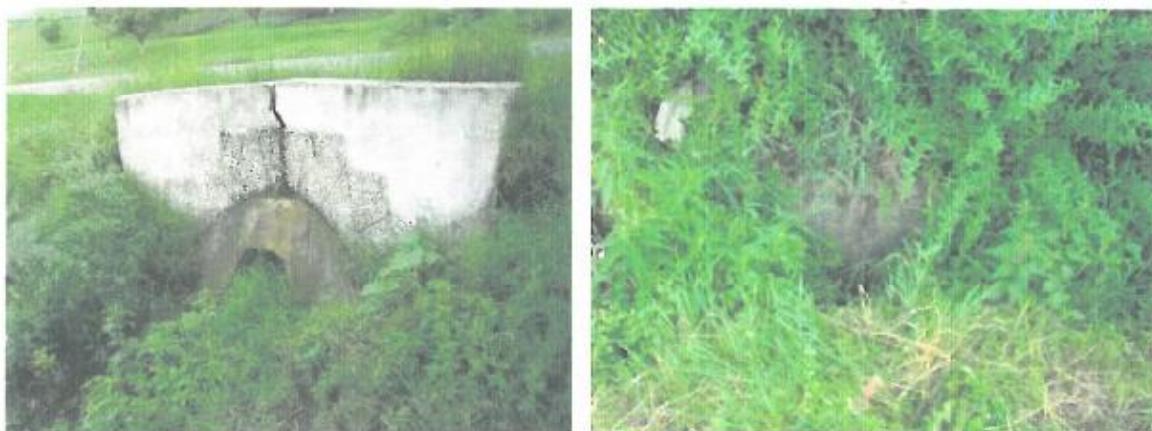
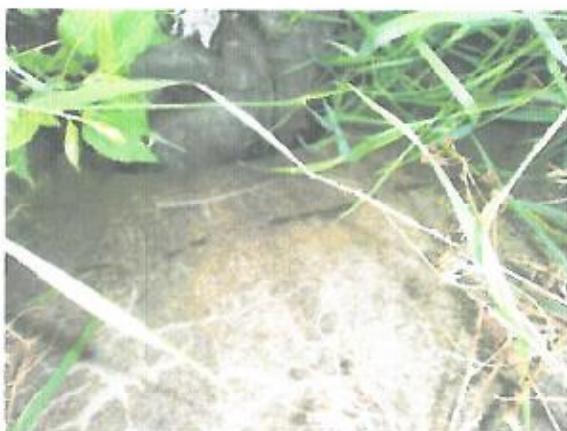
- Km 43+700 – podet ovoidal din beton, deschidere 50 cm, timpan crapat pe partea dreapta, lipsa timpan pe partea stanga, necesita inlocuire;
