**REFERAT DE VERIFICARE****nr.1604/19.08.2019**

OBIECTUL VERIFICARII: STUDIU GEOTEHNIC PRIVIND: **REABILITARE SI REPOZITIONARE GARD PERIMETRAL, PE AMPLASAMENTUL DIN LOC. VIDRASĂU, DN 15, ȘOS. TÂRGU MUREȘ - LUDUȘ, KM 14.5, JUDETUL MUREȘ, NR. CADASTRAL 51365.**

## **STUDIU GEOTEHNIC**

*nr. 129-2019*

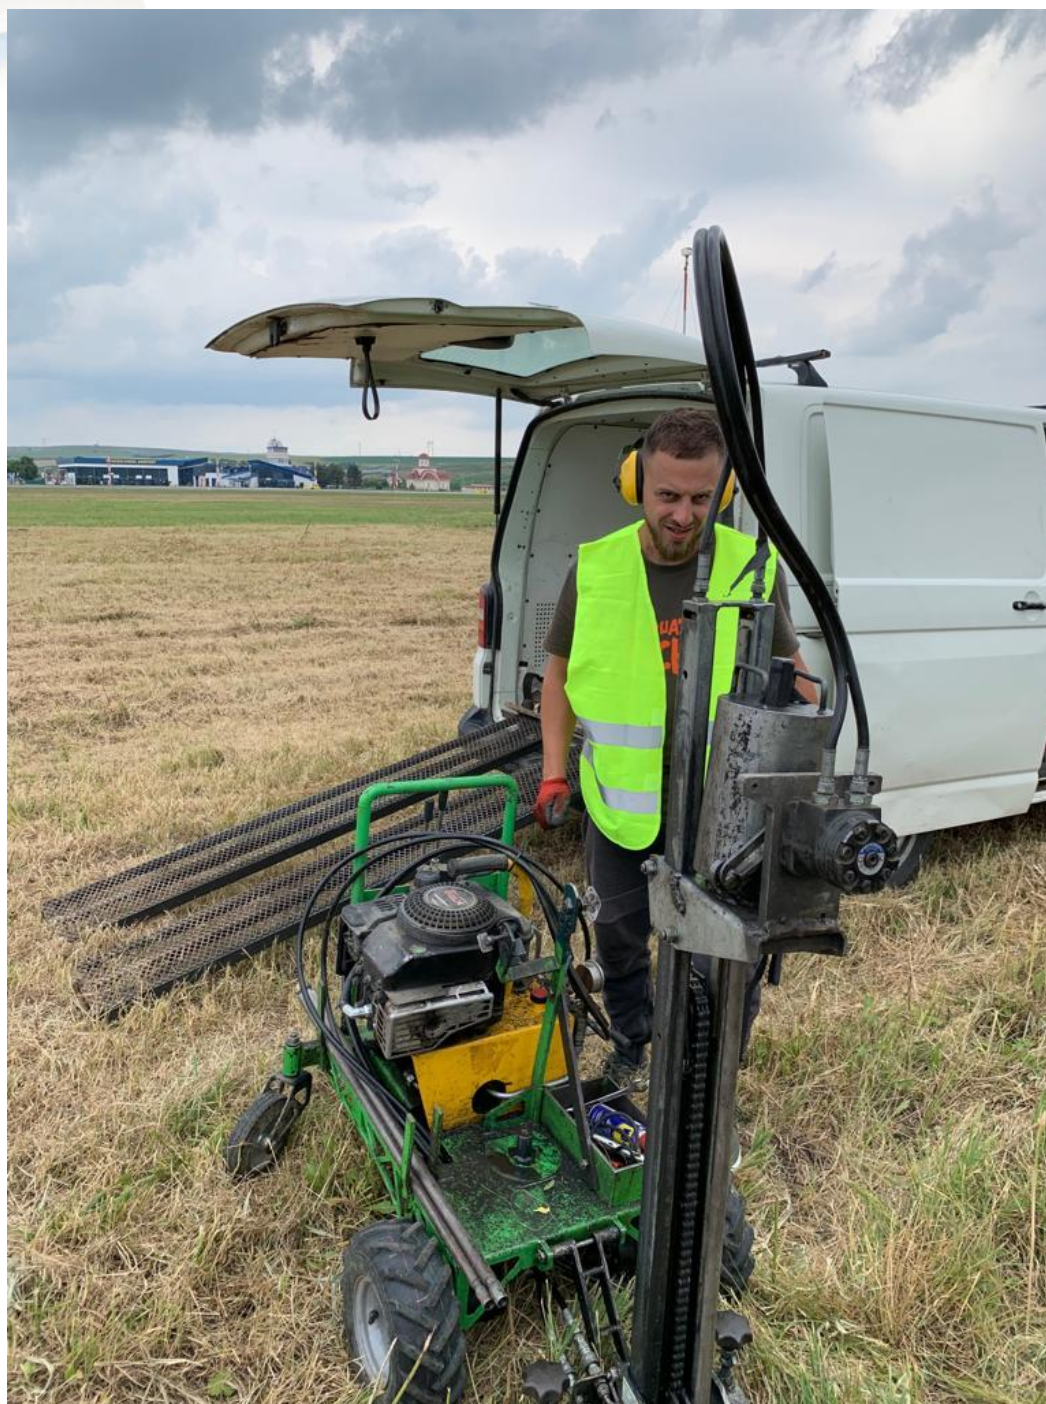
FORAJUL 4

- 0,00 (**față de cota terenului natural**) – -0,40 m → sol vegetal (1);
- -0,40 – -1,70 m → argilă nisipoasă prăfoasă, plastic consistentă, maroniu cu gri (2);
- -1,70 – -4,00 m → nisip cu pietriș (3).

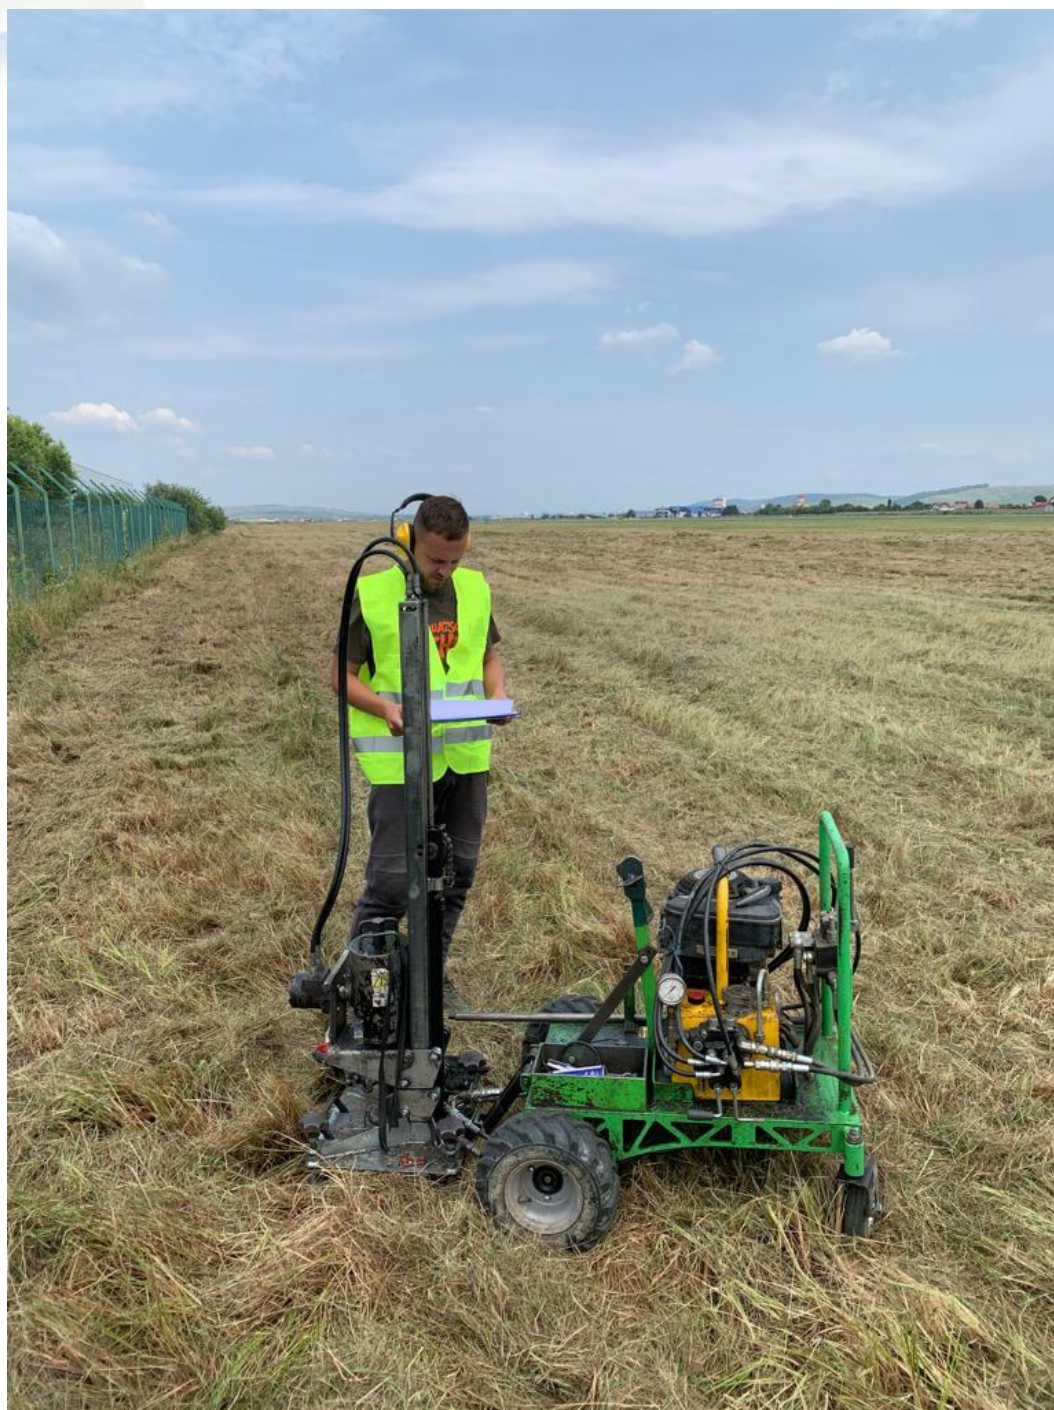
- 0,00 (față de cota terenului natural) – -1,40 m → umpluturi de pietriș cu pământ (1);
- -1,40 – -2,40 m → argilă nisipoasă prăfoasă, tare, maroniu (2);
- -2,40 – -4,50 m → nisip cu pietriș (3);
