**Obiectivul: EXPERTIZA TEHNICĂ
POD PE D.J.152A KM 1+317 (1+285,40) PESTE
PARAUL BERSA, IN LOCALITATEA SANCRAIUL
DE MURES, JUDEȚUL MUREŞ.**

Proiectant: INTEGRATED ROAD SOLUTIONS S.R.L.

FEBRUARIE 2020

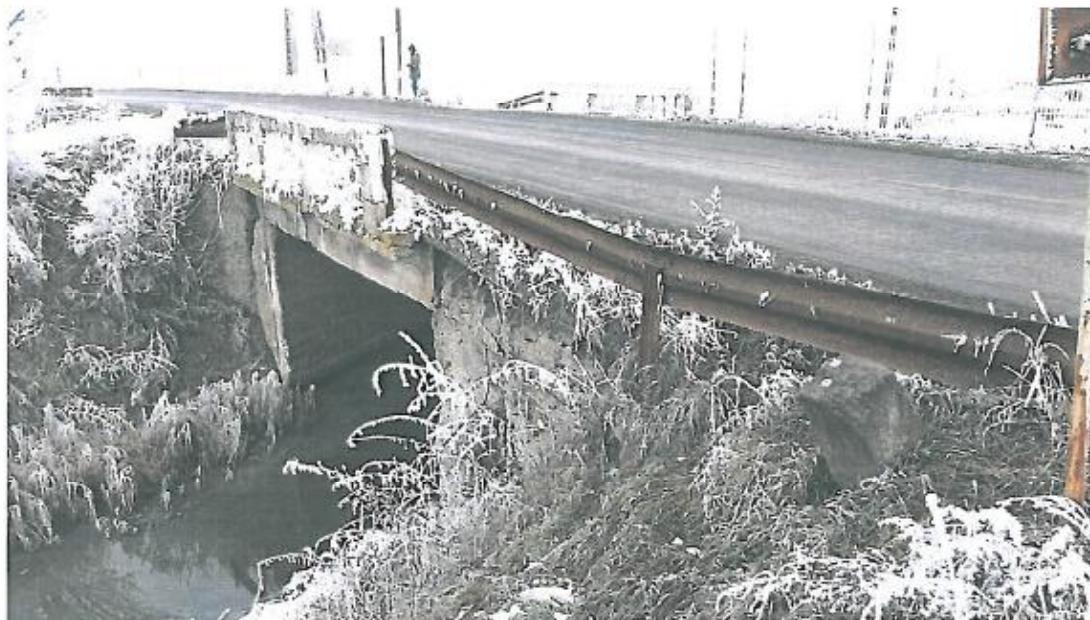
Foto 1. Vedere elevatie pod

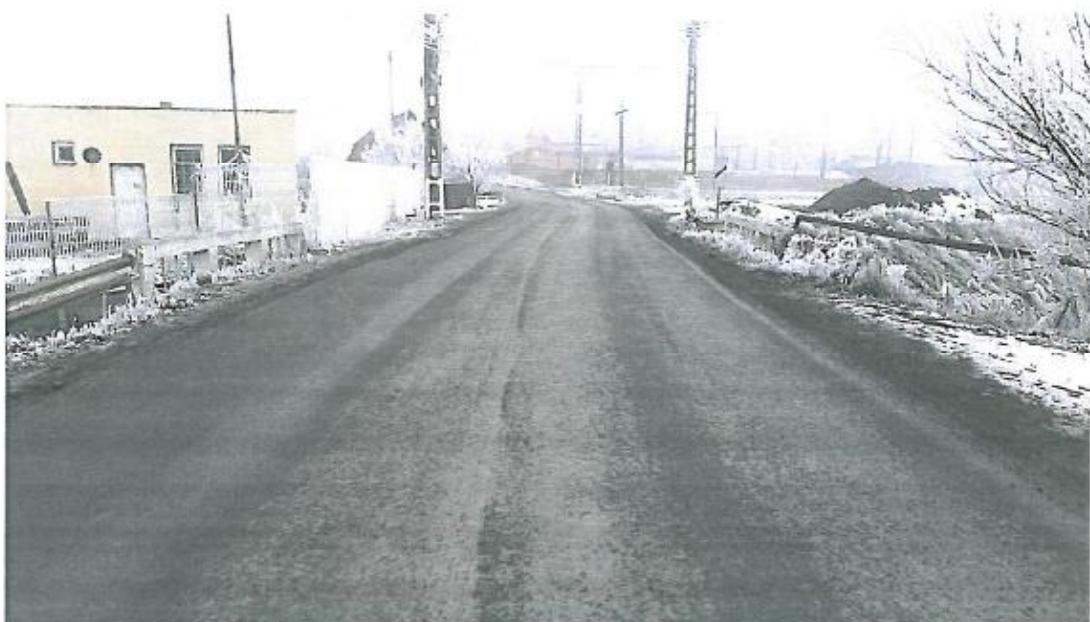
Foto 2. Vedere cale pod

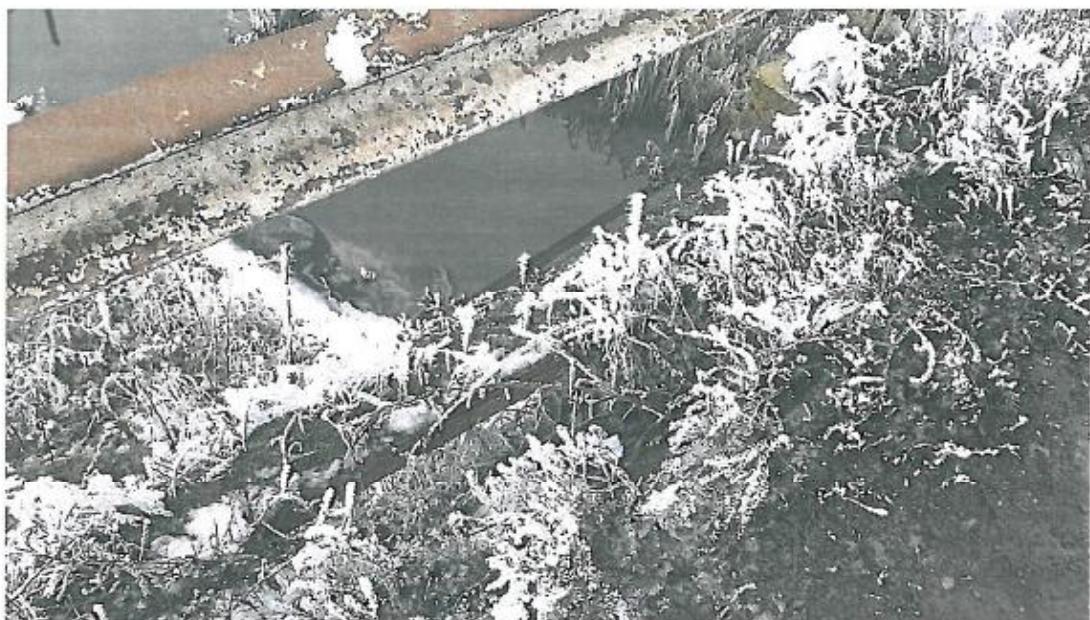
Degradarea (betonului si coroziunea armaturii) parapetului, disclocarea stalpului de preindere a parapetului.

Foto 3. Vedere pod – Parapet prabusit

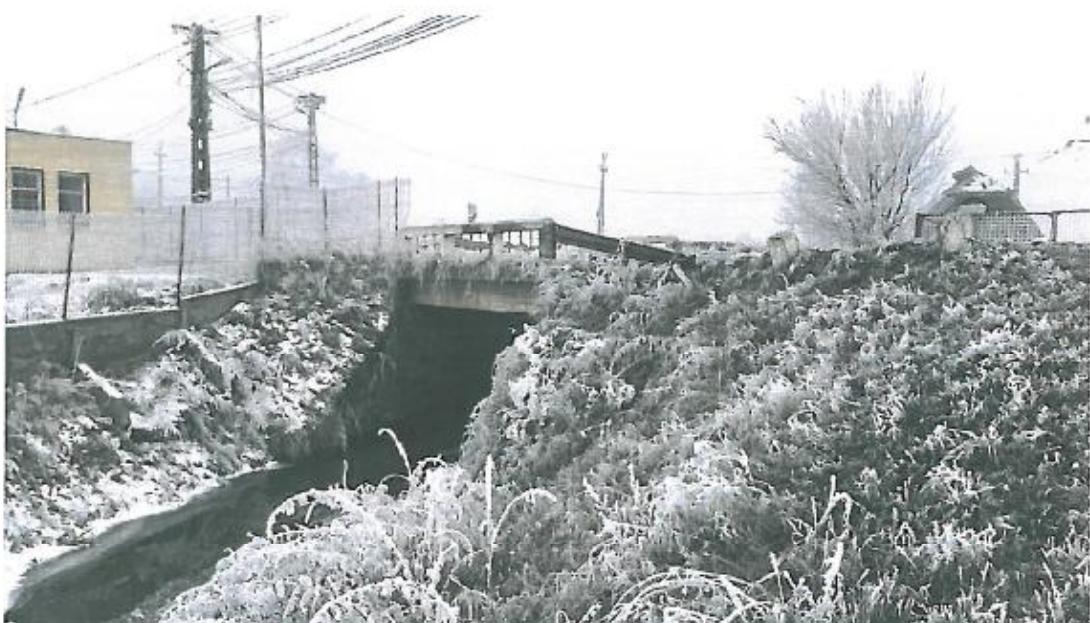
Taluzurile din pamant din aval sunt degradate, si-au pierdut forma initiala.

Foto 6. Rarcordari cu terasamentul

- Montarea de dispozitive de acoperire a rosturilor de dilatatie;
- Montarea de parapete directionale pe rampe;
- Refacerea racordarilor cu terasamentele si executarea de scari si casiuri pe zona de racordare pod-rampe;
