REAPARAȚII LA POD DE BETON ARMAT PE DJ153 LA BEICA DE JOS, KM 7+155

DOCUMENTAȚIE DE AVIZARE
A LUCRĂRILOR DE INTERVENȚII

SC ONE CAD STUDIO SRL

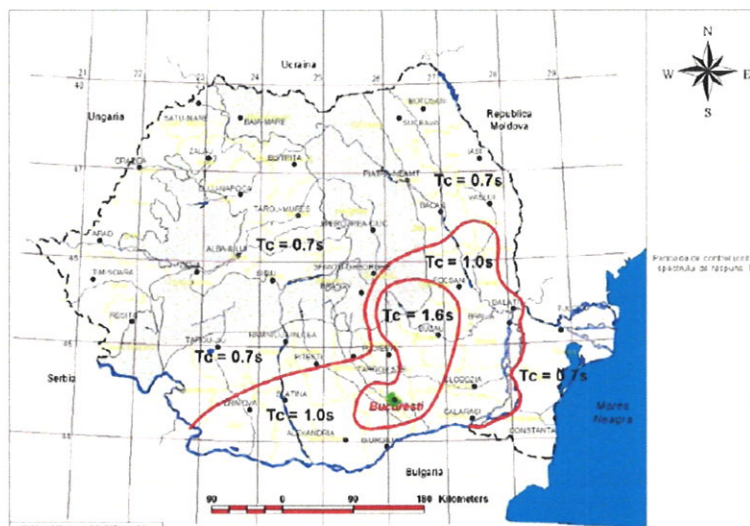
De asemenea, potrivit codului menționat, din punct de vedere al zonării pentru proiectare în termeni de perioada de control (colț) T_c , perimetrul se încadrează în zona cu $T_c=0.7$ sec (fig. 3).

Fig. 3 - Zonarea teritoriului României în termeni de perioada de control (colț), T_c a spectrului de răspuns
